Application Note

MIL21-03

露点測定のための代表的なトラブル事例

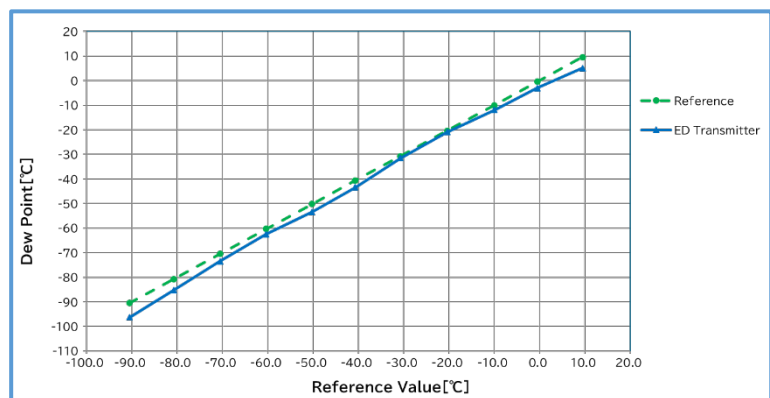
経年変化の例…①

静電容量式露点計の再校正例です。定期校正(通常/年1回毎)を受けている場合の経年変化

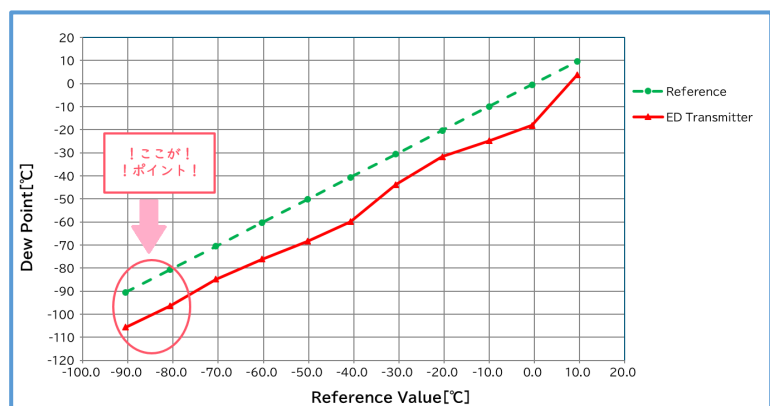
経年変化の例…②

多くの計測(分析)器は、センサーエレメント(検知素子)部分の経年変化特性を持っています。経年変化したままそのまま使用を続け変化幅が大きくなると、測定プロセスに支障(不正確な測定値など)をきたすことになります。これは、定期校正(点検・調整)を行い、経年変化を確認し調整する事で、正確な測定を維持することができます。

静電容量式露点計の再校正例です。3~5年間定期校正を受けていない場合の経年変化

計測プロセスにおいて正確な測定・制御を実現するためには、測定器の定期的な校正(点検・調整)を実施することがとても重要です。

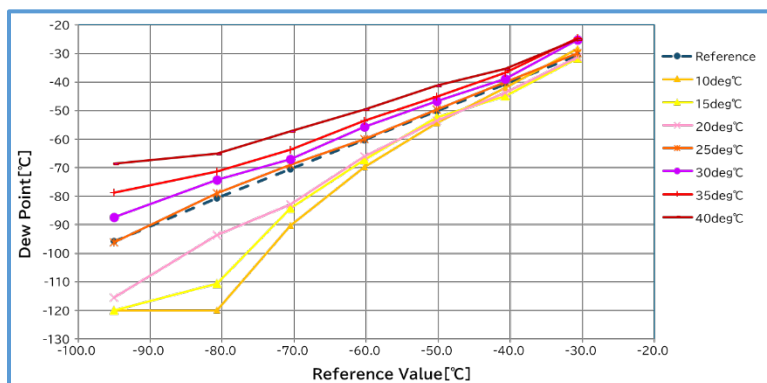
温度依存の例…①

静電容量式露点計の温度依存性の代表例です。

温度補正回路を組み込んでいない場合の温度依存性を示したグラフです。

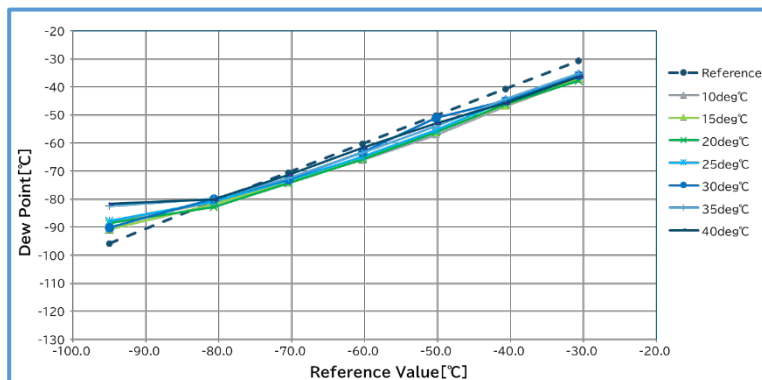
温度依存の例…②

静電容量式露点計の温度依存性の改善例です。

ミツシエル社の静電容量式露点計は、温度補正回路を搭載しています。

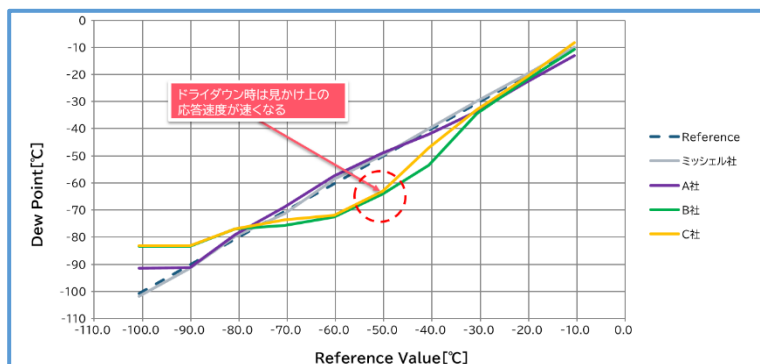
応答速度の例…①

「見かけ上の速度」の原因は、主に不正確な校正データが書き込まれたことで起こります。応答速度の緩急は、結果的に製品の品質に大きな影響を与えます。正確な計測を行うために適切な応答速度を見極める事が大切です。

不適正な校正データが書き込まれた静電容量式露点計の例です。低露点領域では感度が鈍く、全領域で低めの露点を指示する場合があります。

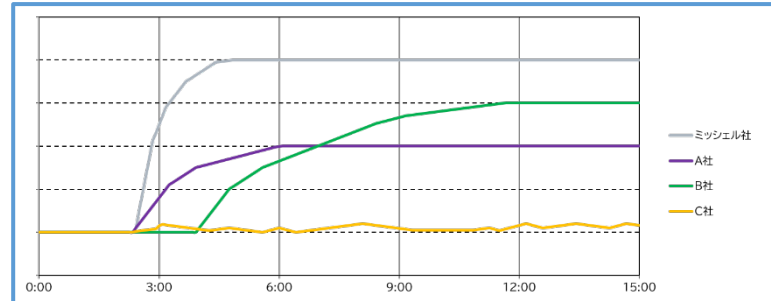
応答速度の例…②

不適正な校正データが書き込まれた静電容量式露点計のウェットアップ時の例です。

ウェットアップ時には特に影響が大きく、リスクが高くなります。

露点上昇しているにもかかわらず、露点計の指示値は変化せずに低露点を示した状態が続いています。これは、ドライダウンが速く見える誤った校正データが書き込まれた露点計の典型的なトラブル事例です。
